RESTAURÁLÁSI SZAKMAI BESZÁMOLÓ

Műtárgy: *Krisztus a kereszten, oltárkép*

Származás: *KÉTY, Evangélikus templom, Tolna megye, Bonyhádi járás*

Ltsz: EOM_K_2021.23.01.

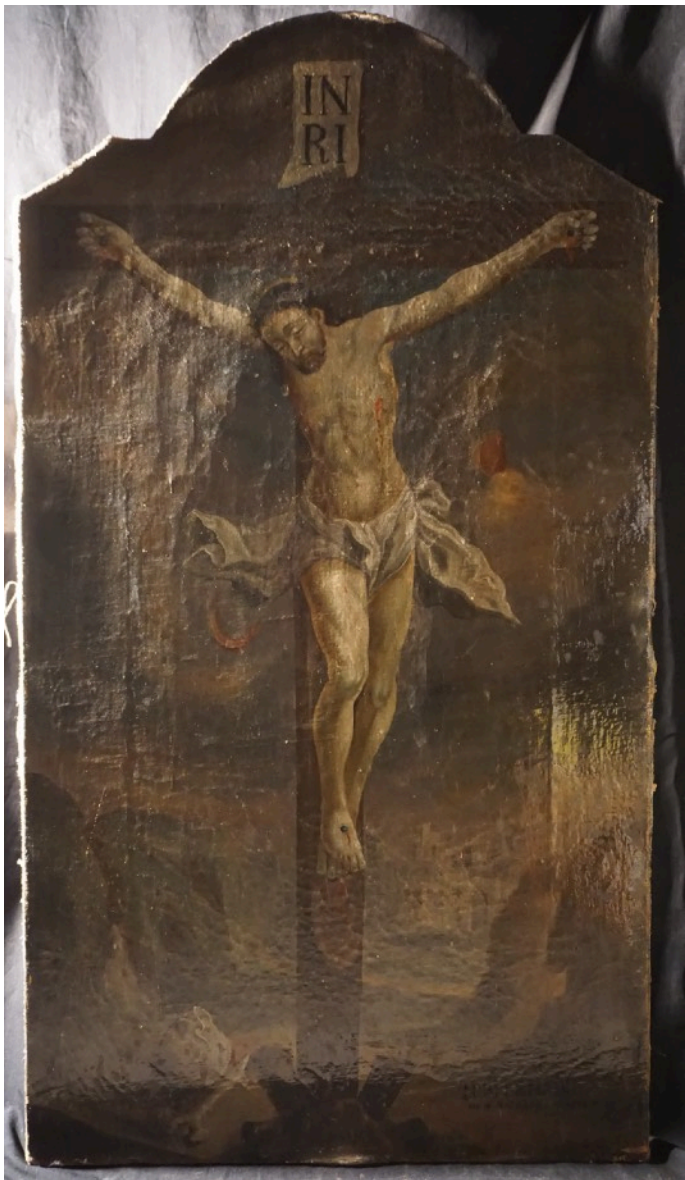
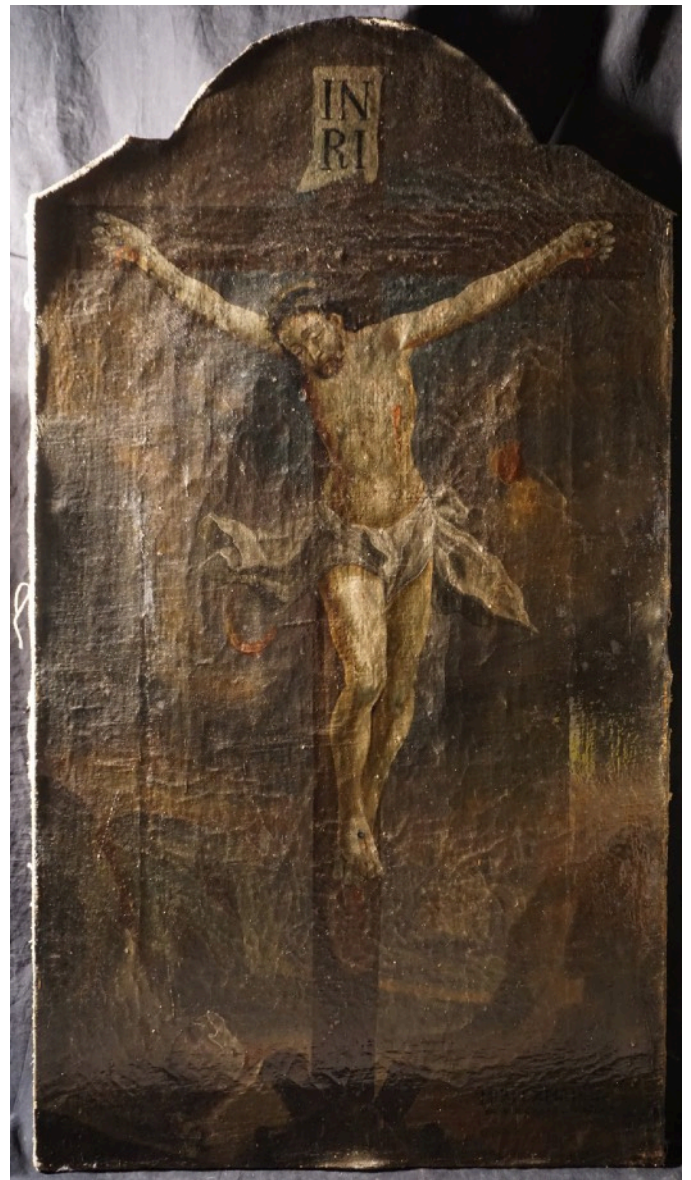
A *festmény* olaj, vászon technikával készült, *hordozója* vastag szálszerkezetű, egyeletlen szövésű lenvászon, amely a változó környezeti hatások és oxidációs folyamatok következtében megereszkedett, hullámosodott, a festékréteg stabilitását veszélyeztetve. Az eredeti festmény *felületét* egyeletlen, vastag lakkréteg fedte, amely jelentősen elszíneződött, bebarnult, és szennyeződött volt, helyenként vastag megfolyásokkal. A lakkrétegen sűrűn felfreccsent viaszgyanta nyomok voltak láthatóak. A festmény *eredeti festéstechnikája* árnyaltan festett, Krisztus alakjának hangsúlyozottan plasztikus megjelenítésével, és helyenként finoman festett lazúros technikával készült. Olajalapozása vastag rétegben felhordott kréta-enyv-gyanta keveréke, amely a durva szövésű lenvászon hordozó textúráját a képoldalról elfedi. A festék- és alapozóréteg repedésháló rajza változó, a képsarkokban és felső záróívnél eltérést mutatnak, a hordozó korábbi deformációinak, hullámosodások függvényében. A repedéshálók mentén mélyebb kagylósodás, kraklik alakultak ki. A vastag lakkréteg alatt jelentős festékréteg kopások voltak megfigyelhetőek, helyenként festék javítások nyomaival. A kép bal alsó sarkában nagyobb festékhiány, egyéb felületeken kisebb festék kipergések, anyaghiányok, valamint foltszerű elkoszolódások, bemaródások voltak megfigyelhetőek. A vászonhordozó a vakráma belső széle mentén megtört a képoldalon lenyomatot képezve.

Átvételi állapot - Oltárkép normal és surló felvétele, totál és részlet fotók

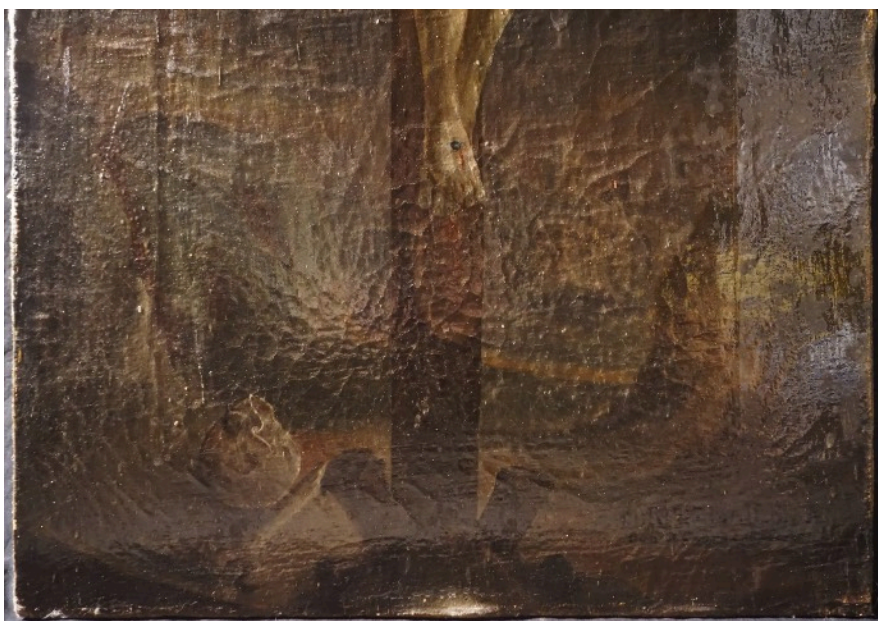
Repedésháló, kraklik, vastagon felhordott lakkréteg.

A tisztítópróbák eredményei alapján a *festmény* eredeti festett felületét fedő egyetlenül vastag, oxidálódott, szennyeződött lakkréteg tisztítása következett. Az eljárás előpuhításos technikával, a megfelelő vegyszeroldat használatával és mechanikus módszerrel kiegészítve, többször ismételt fázisban történt. A festék javítások eltávolítása szintén vegyszeroldatos és mechanikus eljárással készültek. A tisztítást közbenső fotódokumentálás ismerteti.

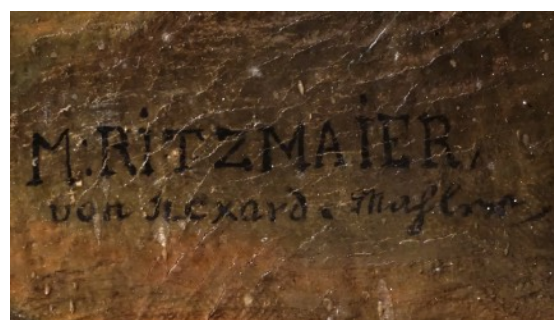
M: RITZMAIER szignatúra,
von Sexard. maglon feljegyzés.

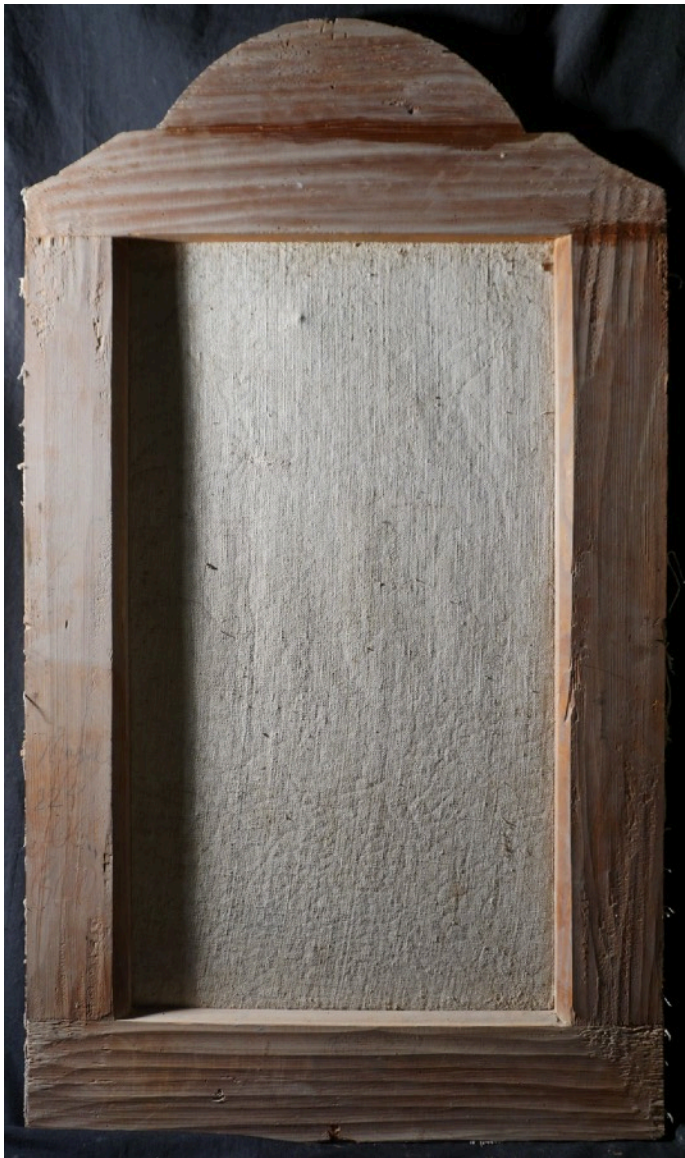
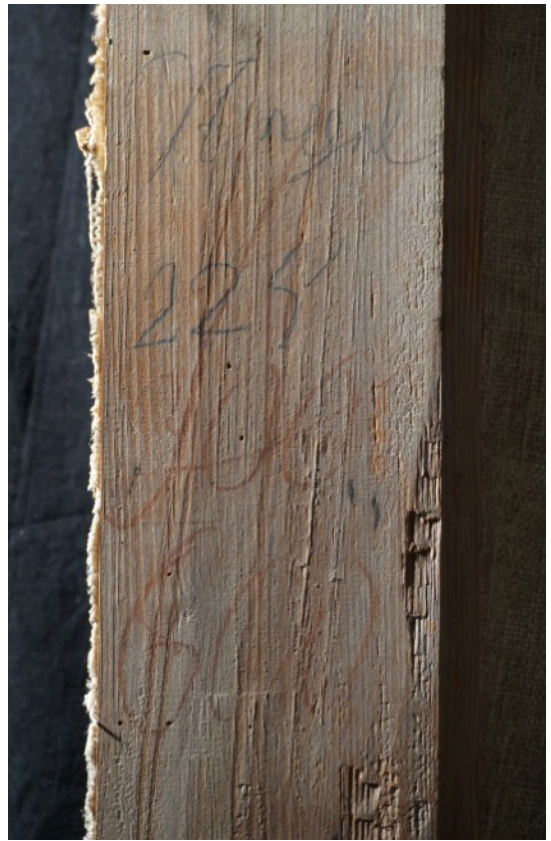
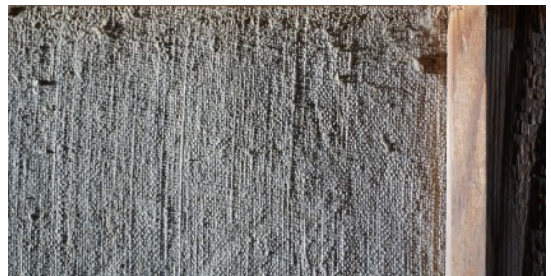
A *festmény eredeti vakrámája* 10 cm széles luc fenyőlécekből, a sarkoknál ragasztott illesztésekkel készült, melyek nem ékelhetőek. Anyaga rovarfertőzöttséget mutatott, több helyen kirepülőnyílásokkal. Szerkezetileg nem megbontható, utólagos ékelhetősége nem megoldható, ezért új, ékelhető vakráma szükséges. A hordozó vászon felfeszítése eredetileg apró, faragott *faszegecsekkel* történt, melyek egyes darabjai jobb állapotban fennmaradtak, de jellemzően rovarfertőzött vagy töredezetek voltak.

Átvételi állapot - Hátoldali felvétel, eredeti vakráma, ragasztott sarokillesztéssel, korabeli ceruza jegyzetekkel. Eredeti hordozóvászon textúrája.

A megfelelő kép- és hátoldali tisztítás után a *festmény* újra feszítése készült az új, élkelhető vakrámára. Az alapozó-réteghiányok pótlása krétás tömitéssel készült. Ezt követően az esztétikai helyreállítás történt beilleszkedő olaj-gyanta retussal. Befejezésül UV-álló lakk bevonatot került a képfelületre. A teljes restaurálást fotódokumentáció rögzíti, mely szerzői jogvédelem alatt áll.

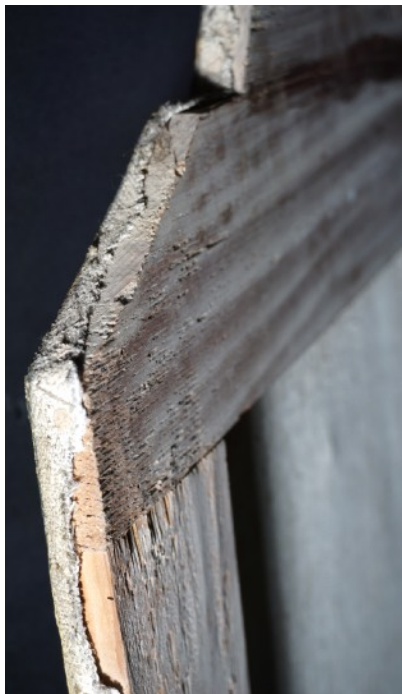
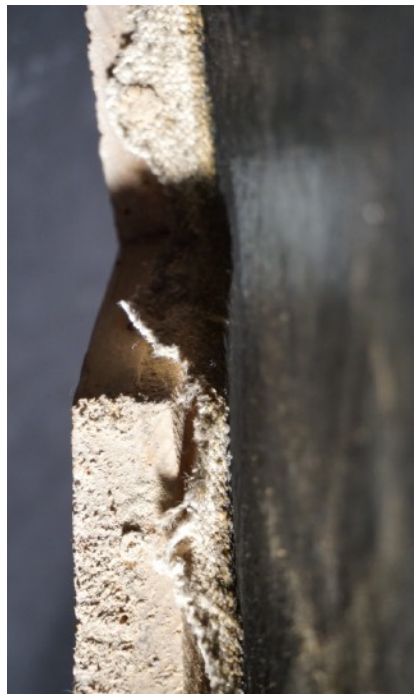
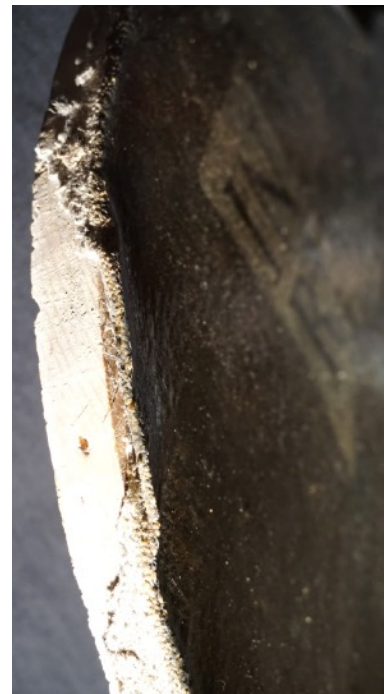
Átvételi állapot - eredeti feszítőszél, eredeti faszegecsekkel, a lenvászon roncsolódása.
Átvételi állapot - vastagon felhordott, oxidálódott, szennyeződött lakkréteg, surló felvétel.

A *képhordozó* hátoldali tisztítása portalanítással, majd a különböző eredetű szennyeződések tisztítása vegyszeres módon történt. A képvászon deformációk, és kraklik kiegyenlítése kézi vasalással készült, majd ezt követően a vászonhordozó konzerválása történt, Beva 371 műviasz vegyszeroldatos bevasalásával. Az eredeti húzószél rendkívül keskeny, foszladozó és helyenként hiányos volt, melynek vászon megerősítése történt. Dublázás nem készült, tekintettel az eredeti hordozóvászon vastag textúrája és állapota nem tette szükségessé. A feszítőszélek fokozott megerősítése történt.

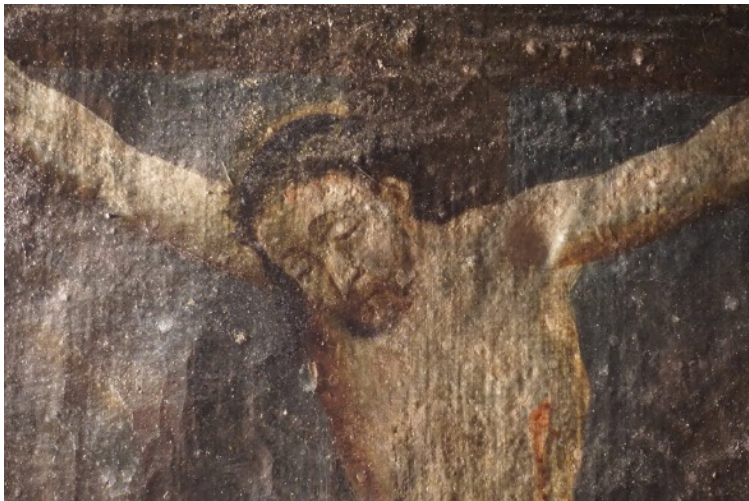
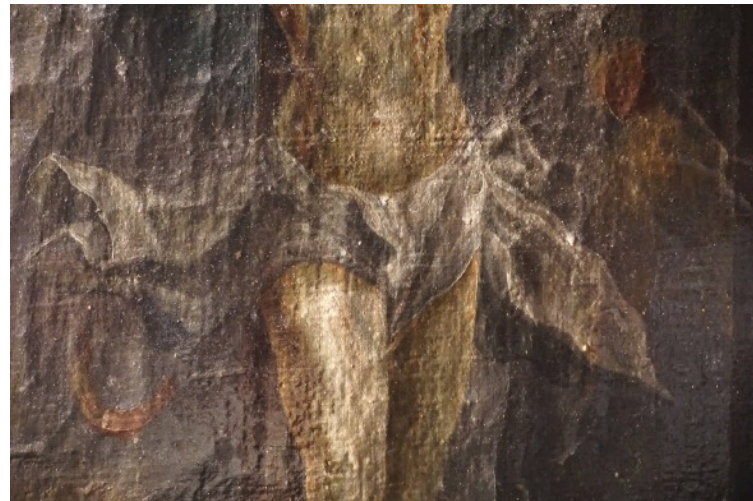
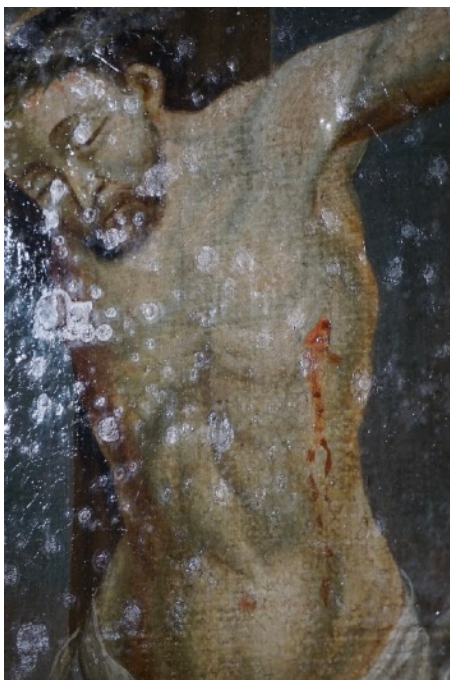
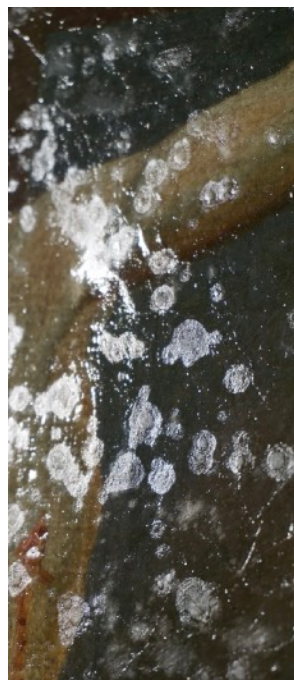
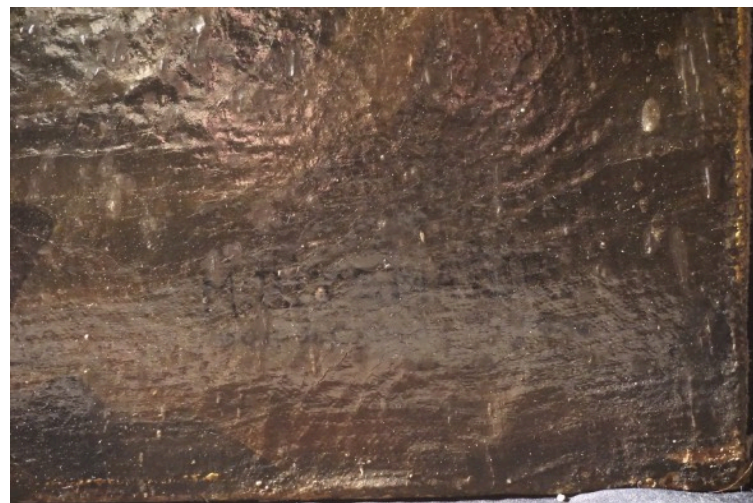
Átvételi állapot - viaszgyanta freccsenések.

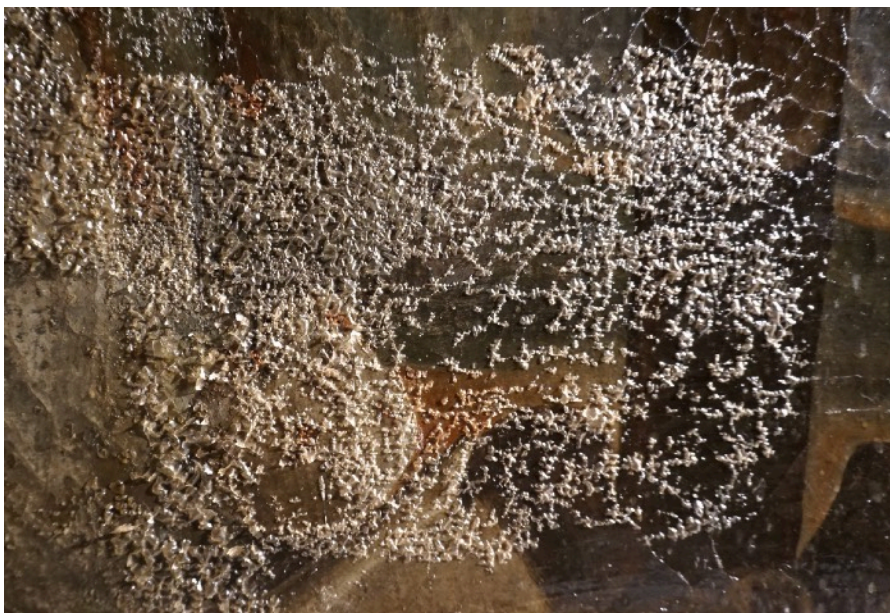
A *festmény* pergő részeinek rögzítését követően, UV vizsgálat készült, majd vegyszerpróbával végzett réteggutatás történt. Ez alapján megállapítható volt, hogy a legfelső vastag, egyetlen lakkréteg utólagos "feljavító" réteggként került a képfelületre, amely nem hagyományos gyanta-lakk, hanem modernkori, akril alapú fávédő lakk volt. A korábban alkalmazott akril lakk mind anyagösszetételében, mind funkcióját tekintve jelentősen eltér a korabeli és analóg restaurátori anyaghasználatától, az eredeti festékréteg védelmét nem tudja biztosítani, ellenben károsító hatása érvényesül. Az akril lakkréteg alatt helyenként festékjavítások, némi átfestések, valamint némely felületen az eredeti lakkréteg beégett felületei voltak megfigyelhetőek. Az eredeti festékréteg jelentősen kopott, hiányos festett felületet mutatott.

Eredeti festett felület feltárása
vegyszeres lakkpuhítás többször
ismételt fázisban, és mechanikus
módszerrel kiegészített lakk
eltávolítás.

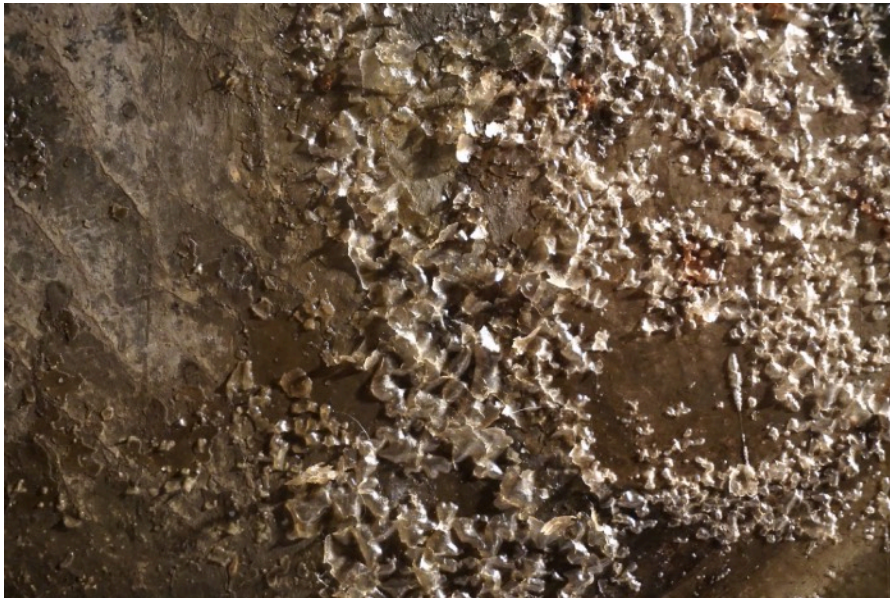
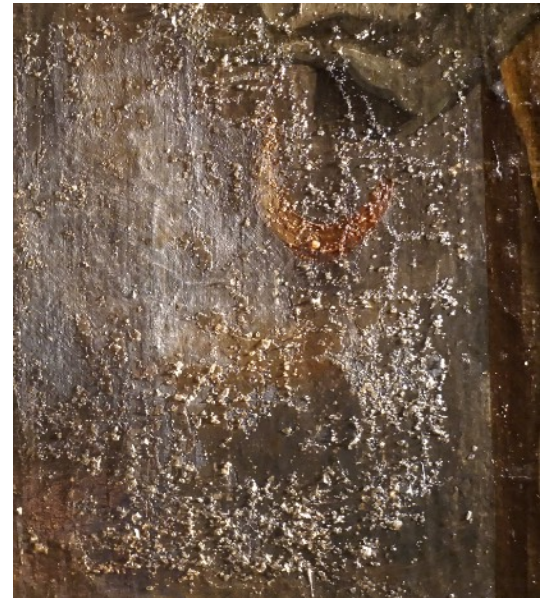
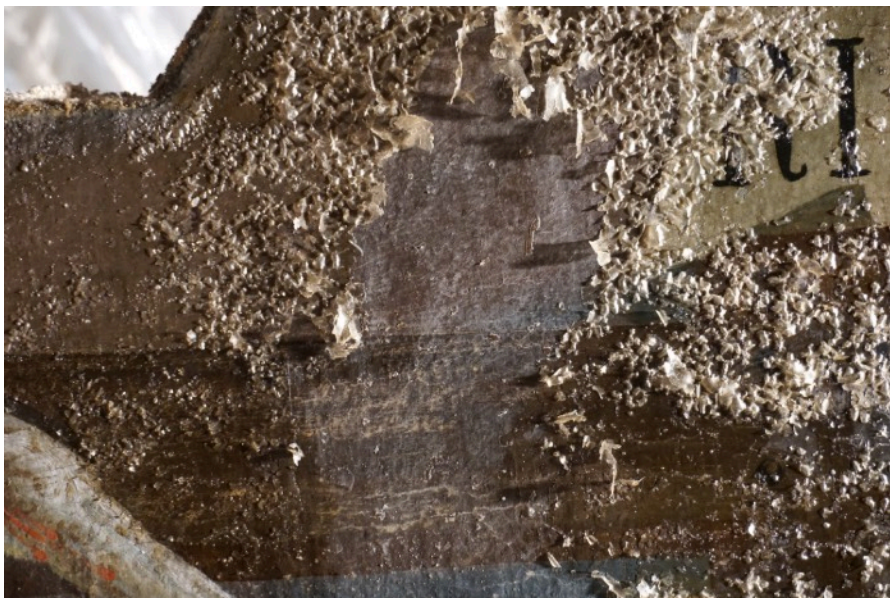
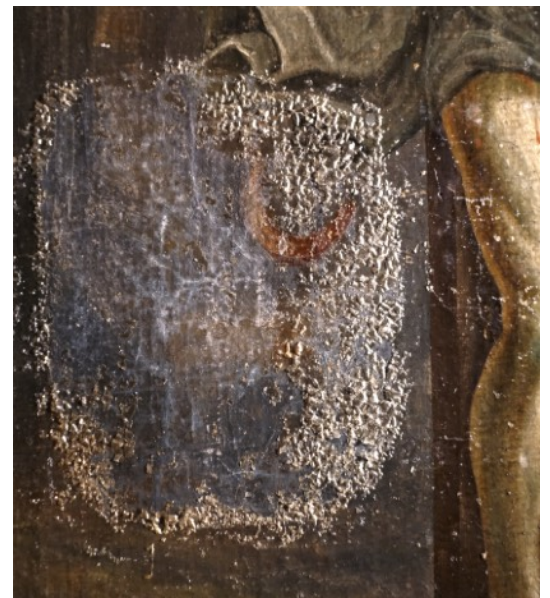
Akryl lakk lemezesen
felhólyagosodott rétege és
szikével eltávolított anyaga.

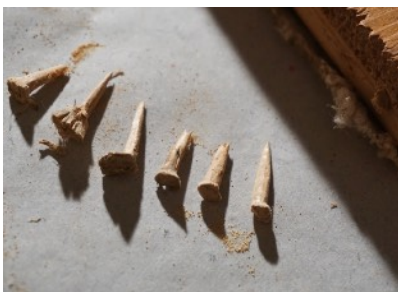
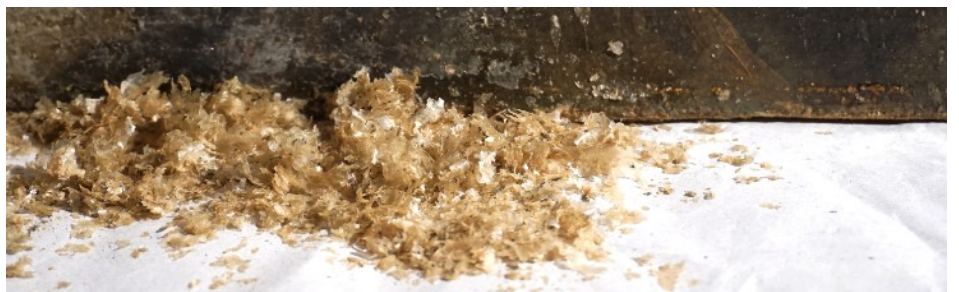
Eredeti faszegecsek.

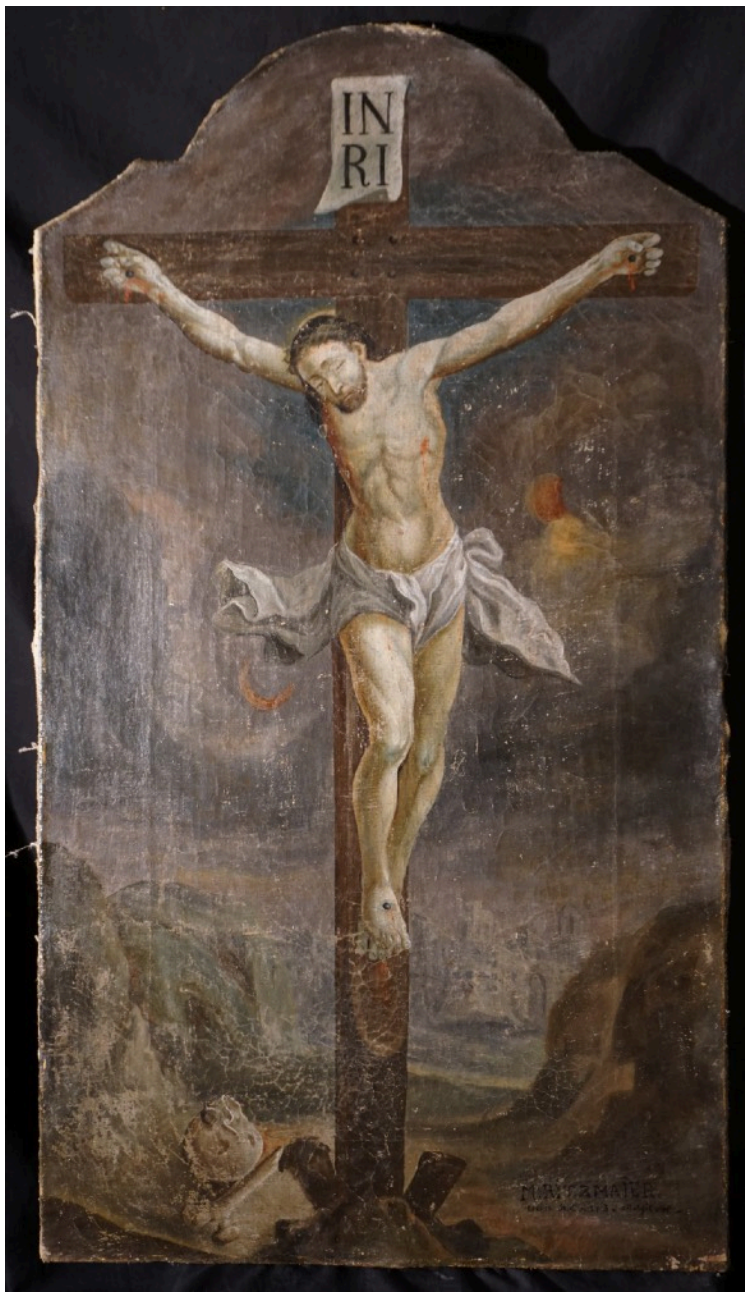
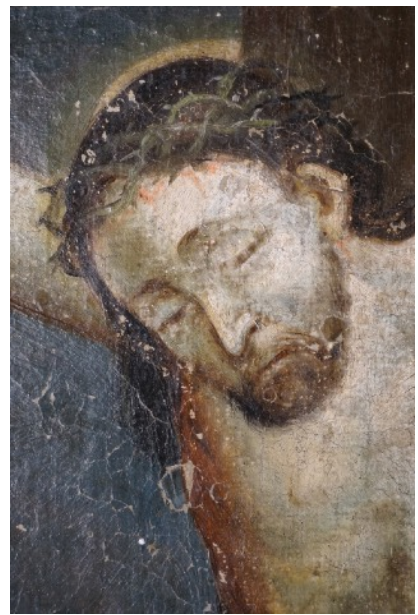
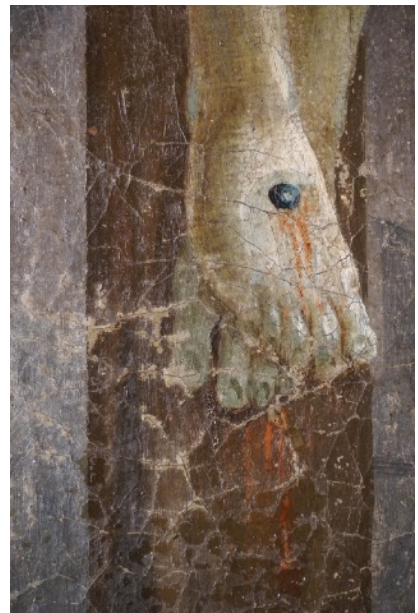
Eredeti teljes feltárt állapot - kopott eredeti felület, repedésháló rajz mentén kialakult kraklik

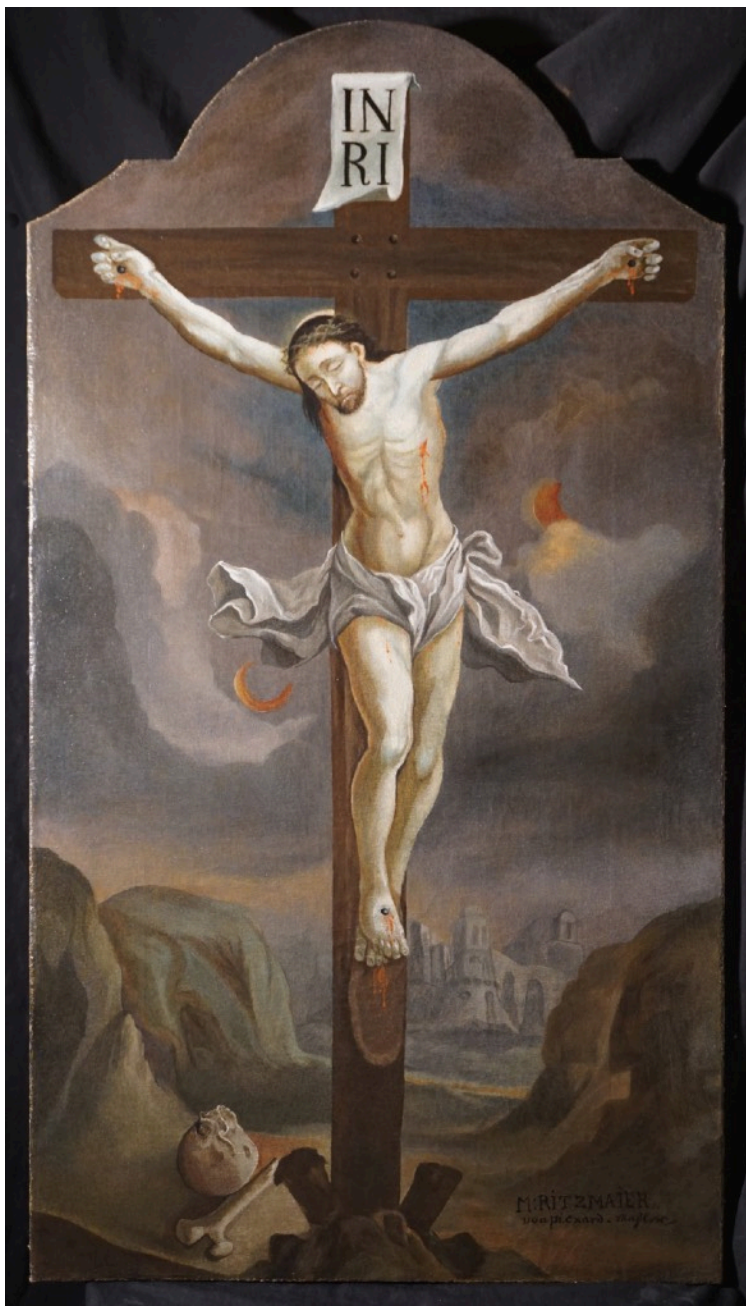
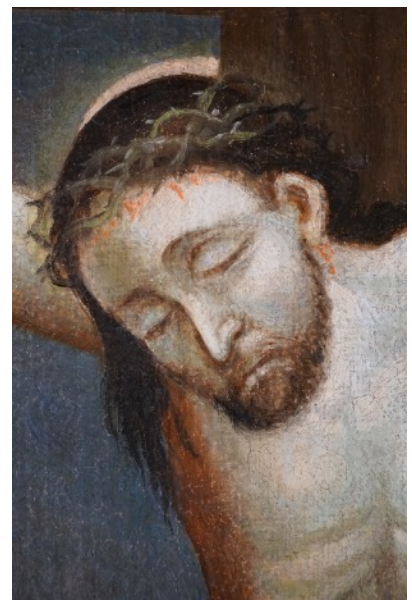
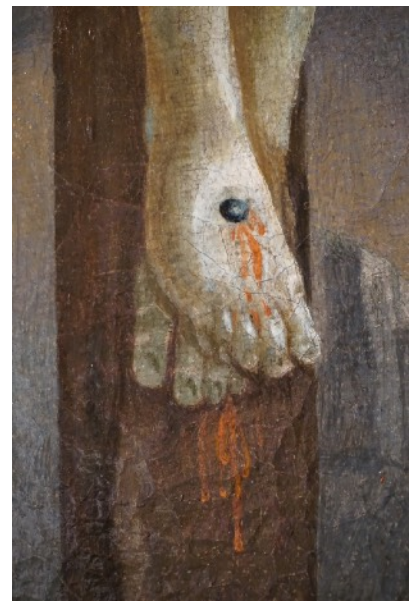
Esztétikai helyreállítás - Teljes restaurált készállapot
